## 発電所の構内を自動車で巡回中、海中に転落

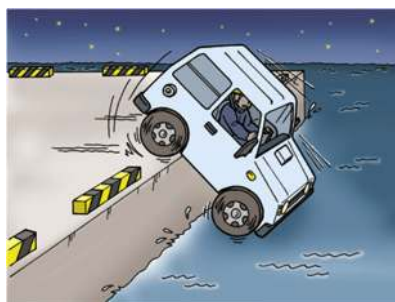
- ✓ 発電所敷地内の巡回警備中に発生したもの。
- ✓ 原子力発電所の守衛、構内の巡回警備を行うため、常時約 30 名の警備員が常駐しており、二人一組で、発電所全域、建物の周囲、境界線付近の監視柵の点検、防波堤、物品揚卸場および灯台の点灯点検などの巡回警備を、車両を用いて実施している。
- ✓ 発災当日、警備員 D と E は、定められた順路で敷地内の巡回を開始し、18:15 頃に岸壁の物品揚卸場に到着して入口ゲートを開けた後、D はゲートの監視のため車を降り、E は一人で車を運転して物品揚卸場に向かったところ、物品揚卸場の西側の海中に車両ごと転落したもの。
- ✓ 岸壁付近は悪天候のため視界が悪く、境界線が不鮮明であったことに加え、設置されていた照明も点灯されていなかった。

- ① 海との境界線が不鮮明であった
  - ✓ 日没までは、約 1 時間あったが、天候の悪化により岸壁付近が通常よりも暗くて境界線が明らかでなかった。
  - ✓ 岸壁にはジブクレーンが設置されており、必要な時にはその照明を点灯することができるようになっていたが、当時は点灯されていなかった。
- ② 転落防止のための措置が不十分であった
  - ✓ 物品揚卸場の運搬道路の 3 方の道路端には、高さ 15cm、奥行き 19cm、長さ 90~200cm の車止めが設置されていたが、巡回警備に使用しているジープを止めるには不十分な高さであった。
  - ✓ 岸壁の手前に蛍光塗料による警告ライン等も表示されていなかった。
- ③ 巡回についての要領、手順が不明確であった
  - ✓ 悪天候時における岸壁付近の巡回に関する委託事業者などからの指示はなく、常駐者の個々の判断で省略等が行われていた。
  - ✓ ジブクレーンの照明の点灯についても特段の指示はなかった。

① 転落防止措置を十分に実施すること

- ✓ 車止めの高さ・幅は、巡回が想定される車両の高さを踏まえた高さとしてすること。
- ✓ 作業をしていない場合は車止めの手前にバリケードや警告ロープを設置すること。
- ✓ 岸壁手前から十分な距離をとった路面に蛍光塗料による警告表示を行うこと。
- ✓ 岸壁付近の巡回時に使用できる照明設備を設置し、特に悪天候時は使用すること。

② 巡回要領、手順を明確に定め、周知徹底すること

- ✓ 巡回時間、経路のほか、悪天候時の省略などの判断基準等について明確に定めること。
- ✓ 岸壁付近の巡回時の照明点灯手順などを定めること。
- ✓ 車両の安全な運行速度を定め、徹底すること。
- ✓ 施設管理者、委託事業者は、随時パトロールなどを実施し、その状況を確認すること。
