(2) 労働災害事例の活用【資料】

道路拡幅工事で車両の誘導中にドラグ・ショベルにひかれる⁷

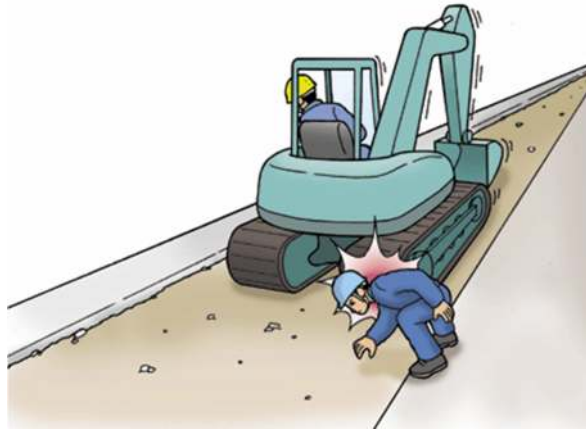
- ✓ 県道の拡幅等路盤整備工事現場において一般車両を交通誘導する作業中に発生したもの。
- ✓ 工事用車両を現場に入れるため、一般車両の交通誘導に被災した警備員（警備員 A）を含め 2名の警備員が従事しており、災害発生当日、前日の作業後に置かれたバリケード近傍で交通誘導を行っていた。
- ✓ 工事現場では、ドラグ・ショベル 1台、ダンプトラック 2台などを使用して、新設側溝と既設側溝間の掘削、既設側溝の撤去、掘削溝への砕石の投入、床均し、砕石の締め固めを実施していた。
- ✓ 掘削作業後、掘削溝にダンプトラックから投入された砕石をドラグ・ショベルで粗均し、さらに機体を前後に走行させながら砕石に圧力をかける作業を行っていたところ、右側前方で警備員 A が倒れている状態で発見されたが、ドラグ・ショベルで頭部をひかれており、死亡していた。
- ✓ 警備員 A は、入社 2年目の未熟練労働者であった。
- ✓ ドラグ・ショベルの運転手は、現場の作業責任者も兼ねていた。

- ① 後方を十分に確認しないでドラグ・ショベルを後退させたこと
 - ✓ ドラグ・ショベル（機体質量 5,660kg）の運転手は、ドラグ・ショベルを敷き均しのため前後進させているときに、後退に先立って警備員 A が朝に指示した離れた位置で誘導していることを確認してはいた。
 - ✓ しかし、新しい側溝を履帯で傷つけないようにと側方に注意しながら運転していたこともあり、警備員 A が誘導位置を移動しているか否かを十分に確認していなかった。

- ✓ 警備員 A は、作業箇所に近い側道から出てきた一般車両を誘導しようとして、所定の位置からドラグ・ショベルが前後進しながら作業を行っている箇所に移動してきたものと推定される（目撃者なし）。

- ✓ 道路の拡幅、改修等の作業は、道路の一部の交通規制を行って実施することが少なくないが、このような作業では作業箇所が刻々と変化するほか、作業にはかなり大型の車両系建設用機械、大型のダンプトラック等を使用することが多いので、あらかじめ無理のない安全な作業計画・手順を明確に定め関係作業者に徹底すること。
- ✓ 天候等の理由で作業期間が短くなるような場合には、配置する機械、作業人員、監視人等についてあらかじめ検討し、必要な計画等の変更を行うこと。

- ✓ 一般車両の通行を一部制限して道路工事を行う場合には、作業計画の上で必要な人員の配置を必ず行うとともに、交通誘導員の位置、移動の範囲について明確な指示を行うこと。
- ✓ 配置された交通誘導員には経験の差があるので、当日に配置された誘導員の経験等を確認し、誘導内容、危険度に応じた配置を行うこと。
- ✓ ドラグ・ショベルなどの重機車両の運転に際しては、後方確認を確実に行うことを徹底するとともに、交通誘導員との合図、誘導要領等についてあらかじめルールを定めておくこと。

- ✓ 道路の改修工事等では、刻々と変化する作業に応じて必要な指示を行うことが必要であり、一日の作業開始前だけではなく、午後の作業開始前など状況の変化に応じて作業手順、バリケード等の必要な安全対策などについて確認を含めた打合せを行い、必要に応じて作業全体を指揮・監視する者の配置を変更すること。
- ✓ 現場の作業責任者が自ら重機の運転を行うような作業人員の配置は、現場全体の安全管理を十分に行えない場合が少なくないので、あらかじめ計画作成の段階で専任等を検討すること。
